原子力最前線

第5回 | FIELD REPORT 福島第一原子力発電所・廃炉の現場へ——現場取材でたどる、 その先への道

2026年3月発行（非売品）

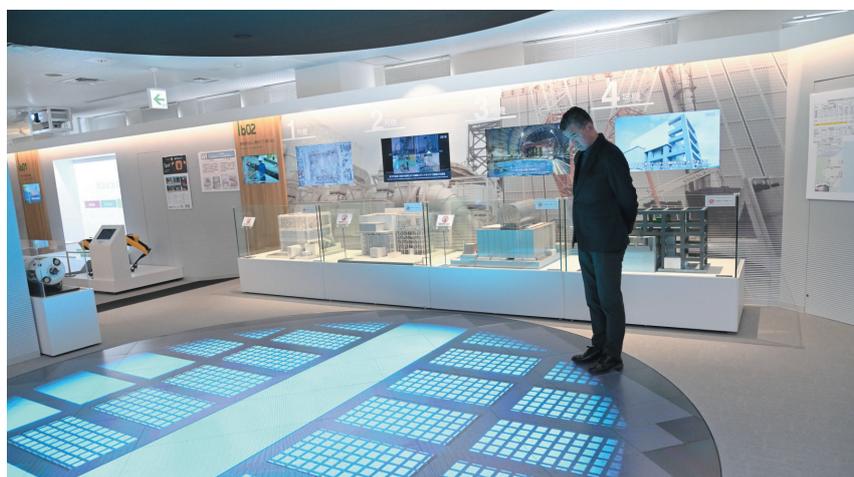
原子炉格納容器内部調査に関する展示では、床面への投影映像で格納容器の実際のサイズ感が体感できるようになっている

続いて、放射性廃棄物の処理・保管についてパネルで説明を受けてから、原子炉格納容器内部調査に関する展示へ案内された。内部調査に関する展示では、1号機の調査に使用された日立の形状変化ロボット「PMORPH（ピーモルフ）」をはじめとするロボットの模型のほか、2024年11月に、事故後初めて2号機から試験的に取り出された燃料デブリの実物大模型

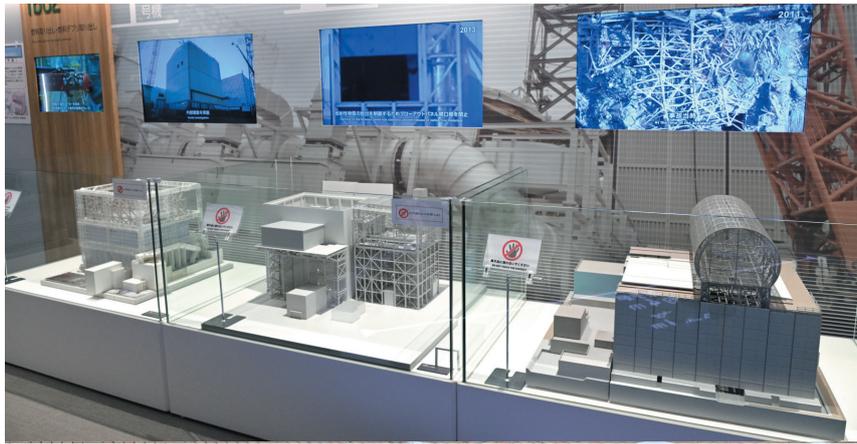
1～4号機の現在の建屋の様子が模型でわかる

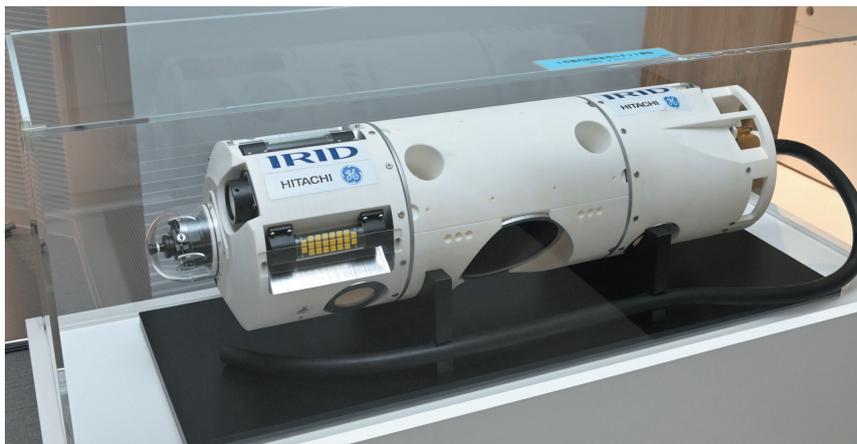
1号機内部調査用ロボットの模型

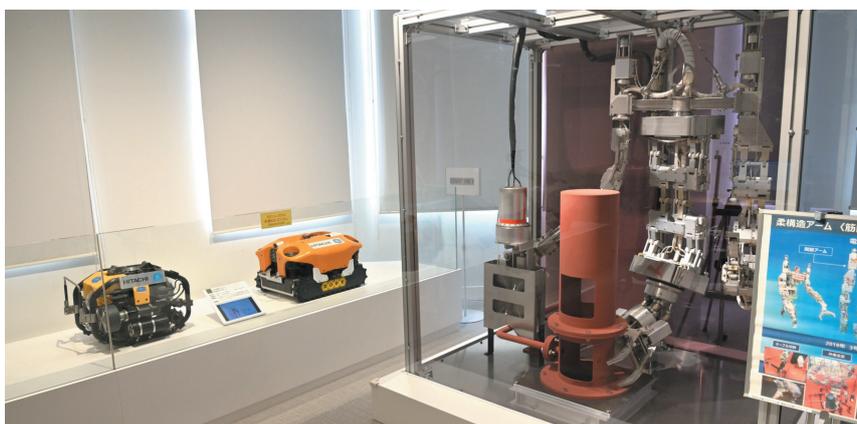
廃炉資料館では、燃料デブリの調査に用いられた日立の水中遊泳ロボットや水中歩行ロボットなども展示されている

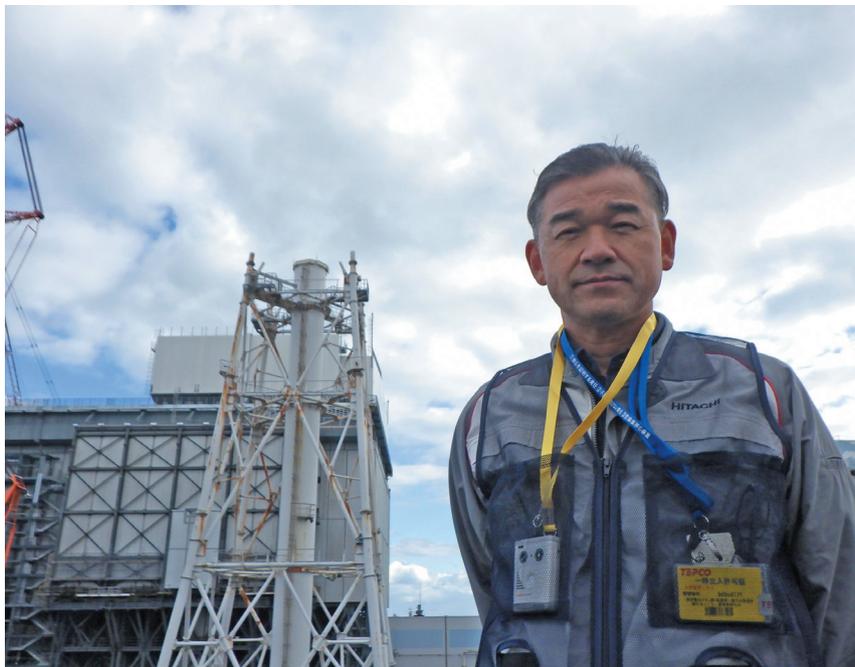
左側に見えるのが1号機の建屋と排気筒。見学時、1号機では大型カバーの設置に向けた準備が行われていた

廃炉作業の現状（2026年2月時点）を見ると、福島第一原子力発電所の廃炉現場は10年前と大きく様変わりしている。1号機では使用済燃料プールからの燃料取り出しなどに向けて原子炉建屋を覆う大型カバーの設置が完了。現在、オペレーティングフロアのがれき撤去に向けた準備を行っている。プールからの燃料取り出しは、2027～28年度に開始する予定だ。2号機では、早ければ2026年度第1四半期から予定している使用済燃料取り出し開始に向け、建屋の南側で燃料取り扱い設備の設置などの準備作業を進めている。3号機、4号機は、使用済燃料プール内の燃料取り出しを完了している。

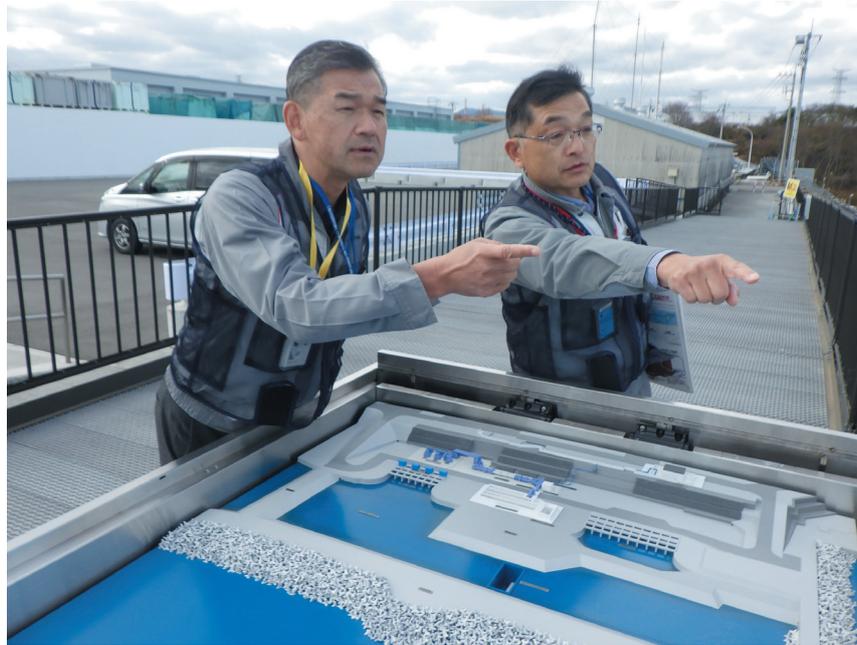
ALPS処理水希釈放出設備が見渡せるグリーンデッキには設備の模型も設置されている

5・6号機近くの海沿いに建設されたこの設備は、海水を取水して処理水と混ぜ合わせ、希釈した処理水を沖合へ放水

する役割を担っている。処理設備が見渡せるよう設置された「グリーンデッキ」からは太平洋が一望できるほか、津波によって座屈した大型のタンクが海縁にそのまま残されている様子も見てとれる。巨大津波の威力をあらためて感じさせる場所だ。

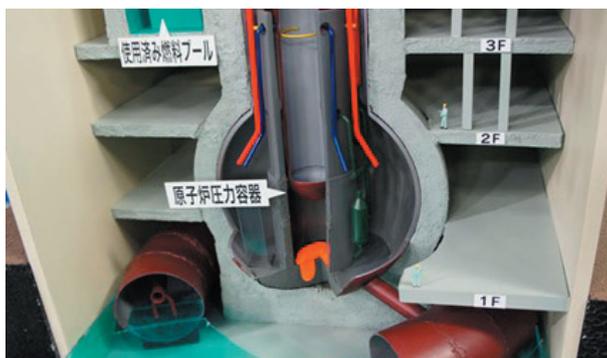
2011年当時、松井氏がニュース番組での解説のために自宅で自作した福島第一原子力発電所1号機の1/144スケールの模型。ペDESTAL部分のカットモデルで汚染水が溜まっている様子を再現し、溶け落ちた燃料が格納容器底部を浸食している様子もわかる工夫がされている
